RELATÓRIO DE AUDITORIA

Obras em execução - exercício 2019

Unidade Examinada: Instituto Federal Farroupilha

Ação: Obras em execução Ordem de Serviço: **10/2019**

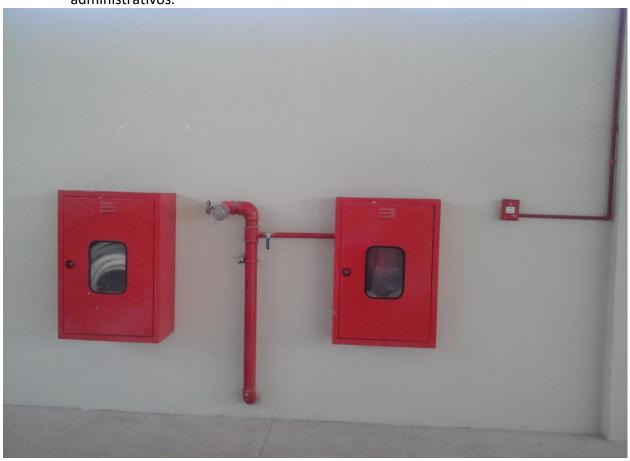
DESCRIÇÃO: O projeto licitado não previa medidas de segurança contra incêndio como: hidrantes e mangotinhos, alarme e a quarta porta de saída de emergência. Porém, estes itens encontram-se instalados.

(foto dos mangotinhos tirada no momento da execução da inspeção física).

CONCLUSÃO: Convém lembrar que a caracterização precisa, completa e adequada do objeto é condição essencial para a contratação, segundo o que dispõe o artigo 14 da Lei. 8.666/93. Necessário aprimorar a elaboração do projeto básico, bem como, quando demonstrarem-se necessárias alterações, fazê-las de modo formal, evitando a execução de serviços sem cobertura contratual, prezando pela legalidade dos atos administrativos.

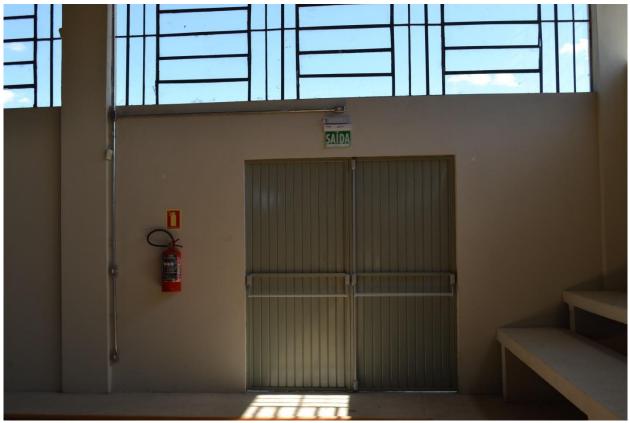
(imagem da saída de emergência inicialmente não prevista no projeto básico).

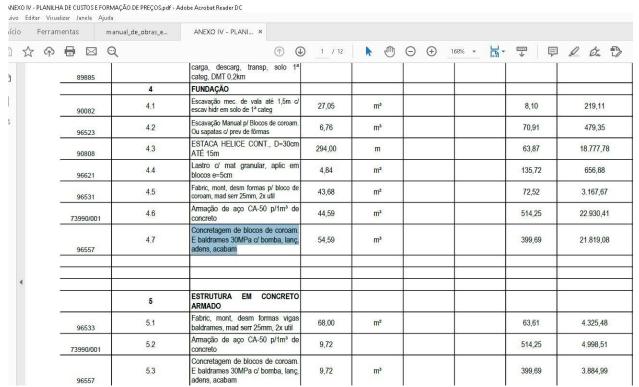
DESCRIÇÃO: O item 4.7 da planilha orçamentária apresenta uma discrepância com o projeto básico.

No projeto estrutural da fundação consta a necessidade de FCK=200kg/cm²(20MPA) (prancha A1), enquanto na planilha orçamentária consta concretagem de bloco de concreto e baldrame de 30MPA com bomba.

Ainda, o projeto da superestrutura (prancha E4) prevê para a estrutura FCK=200kg/cm²(20MPA), enquanto existem três itens de concreto na planilha: 5.3 (30 MPA), item 5.8 (pilares – 25 MPA), item 5.14 (20MPA – lajes).

(Imagem: planilha de custos e formação de preços)

CONCLUSÃO: A não observância do projeto básico para a elaboração da planilha orçamentária, que orçou item/serviço mais caro do que o necessário, pode tornar o processo antieconômico para a instituição, além de incorrer em impropriedades.

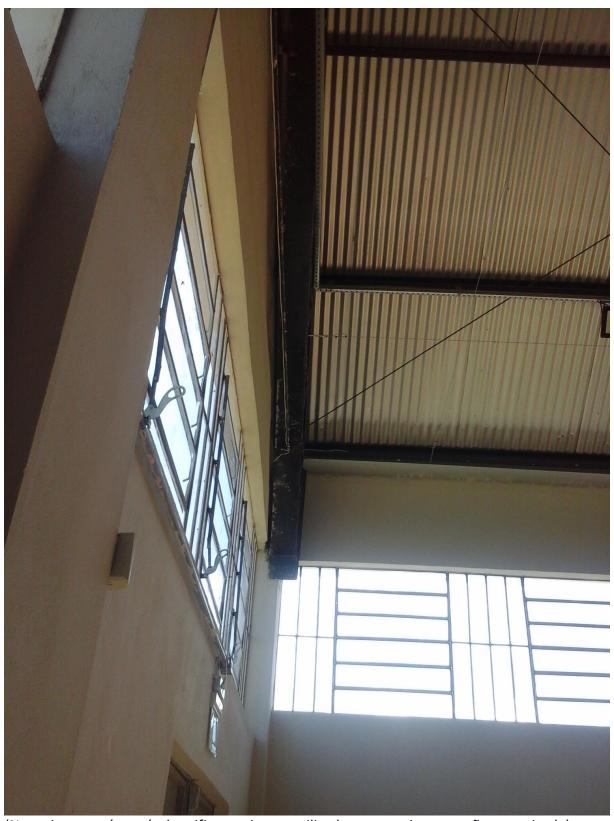
DESCRIÇÃO: O memorial descritivo contém a previsão de tinta acrílica (externa) e tinta PVA (interna), enquanto o orçamento prevê a pintura texturizada em toda a área, e os testes de auditoria demonstraram a existência de pintura texturizada na parte externa e acrílica sem textura na parte interna.

CONDIÇÃO: Os testes de auditoria identificaram diferenças no tocante ao tipo de tintura previsto na planilha orçamentária e a efetivamente utilizada para a pintura da parte interna da obra.

(Nesta imagem é possível verificar a pintura utilizada na parte interna, não texturizada)

CONCLUSÃO: Considerando a utilização de item de valor menor do que o cotado inicialmente na planilha orçamentária, deveria o pagamento ter sido efetuado de acordo com o mesmo, bem como tais ajustes deveriam constar no diário de obras.

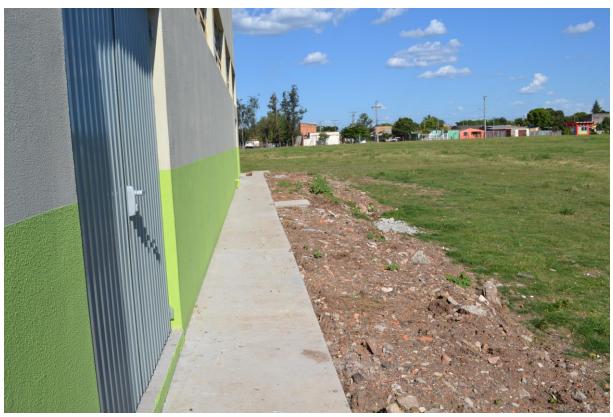
(Nesta imagem é possível verificar a pintura externa texturizada)

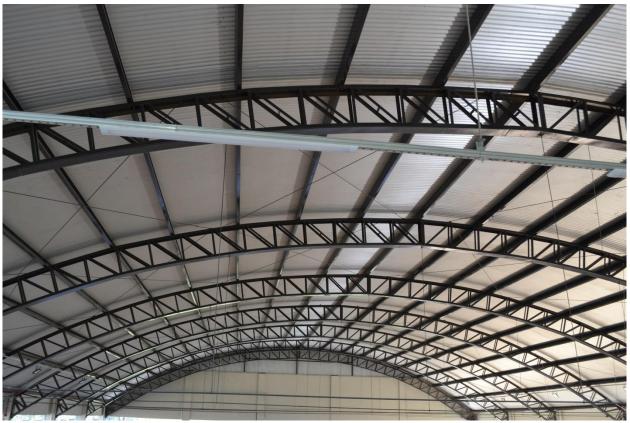
DESCRIÇÃO: Não foi identificado projeto estrutural da cobertura – estrutura metálica **CRITÉRIO:** Lei 8666/93 art. 6º, IX.

CONDIÇÃO: Cotejando a inspeção física à obra com o projeto básico, foi possível identificar a ausência de projeto estrutural da cobertura da obra (estrutura metálica). **CAUSA:** Deficiências na elaboração do projeto básico.

(Imagem: cobertura – estrutura metálica)

CONCLUSÃO: Convém lembrar que a caracterização precisa, completa e adequada do objeto é condição essencial para a contratação, segundo o que dispõe o artigo 14 da Lei. 8.666/93. Necessário aprimorar a elaboração do projeto básico, bem como, quando demonstrarem-se necessárias alterações, fazê-las de modo formal, evitando a execução de serviços sem cobertura contratual, prezando pela legalidade dos atos administrativos.

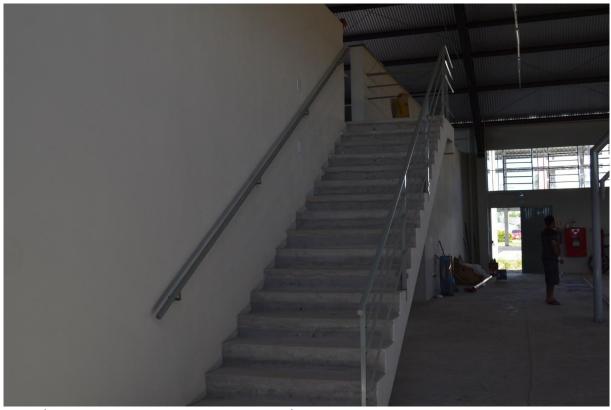
(Foto: escada de concreto executada na obra).

CONCLUSÃO: Toda e qualquer discrepância entre projeto, planilha orçamentária e obra executada deve ser devidamente formalizada através de registros nos diários de obra, bem como pode ser feito um parecer técnico ou, até mesmo, um memorando,

ao gestor de contratos, que deve ser sempre anexado ao processo, informando o critério utilizado para a escolha do documento a ser seguido (projeto ou planilha orçamentária).

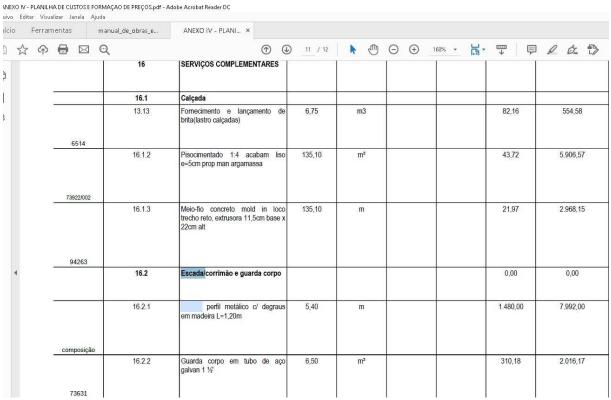
(Imagem: planilha de custos e formação de preços utilizada no processo licitatório)

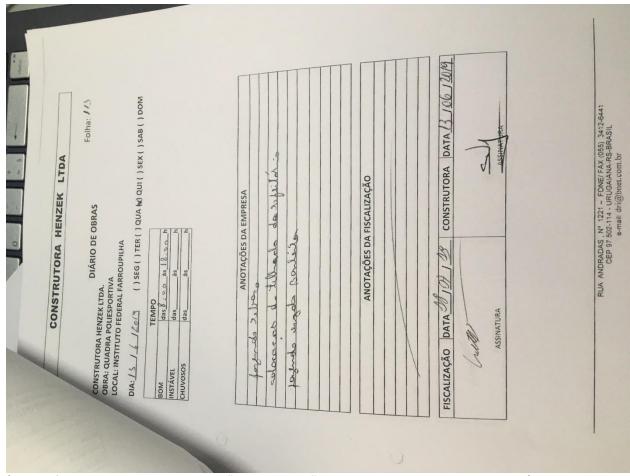
15) Foi identificada a execução de serviço diverso ao contratado.

(Foto: diário de obra contendo a descrição de serviço não condizente com o objeto contratado)

CONCLUSÃO: A chamada "Química" é ilegal e é considerada falta grave para os órgãos de controle. Importa salientar que a gestão pública está adstrita à observância do princípio constitucional da legalidade administrativa (art. 37, caput, CF/1988), ou seja, deve atuar em acordo e no limite dado por determinada moldura legal, de acordo com a própria Constituição, com as leis e com a normativa administrativa oriunda das mais variadas fontes, inclusive do próprio IFFAR.

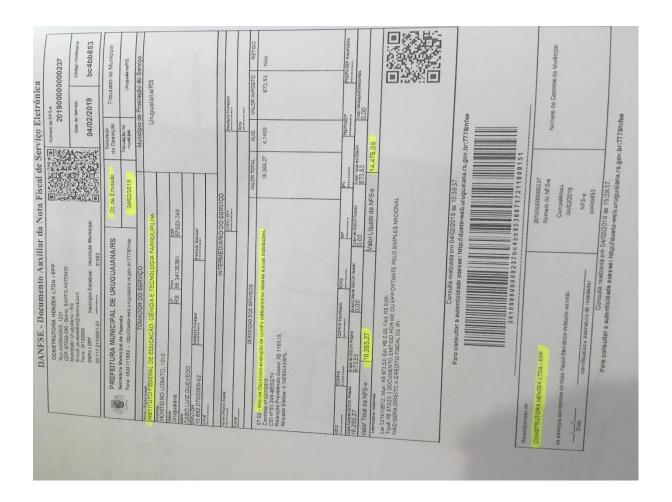
(Medição: 05/02; Nota Fiscal: 04/02)

DESCRIÇÃO: As medições nº 1, 3, 4, 8 possuem data posterior à nota fiscal referente à mesma.

CONDIÇÃO: Boletim de medição emitido posteriormente à emissão da nota fiscal, quando a medição deveria ser efetuada anteriormente à emissão da nota, pois esta deve ser emitida com base nos valores/quantitativos medidos pelo fiscal técnico da

CONCLUSÃO: A nota fiscal deve ser elaborada com base na porcentagem medida pelo fiscal técnico, e não o contrário. O número do boletim de medição é um dos itens que deve estar contido na nota fiscal, segundo o Manual de Gestão e Fiscalização de Obras e Serviços de Engenharia do IFFar.
